# Sanierung der DN600-Schieberkreuz

Kundenreferenz: ÉRV/Interex-Waga

# Essenzielles Schieberkreuz über Nacht erneuert

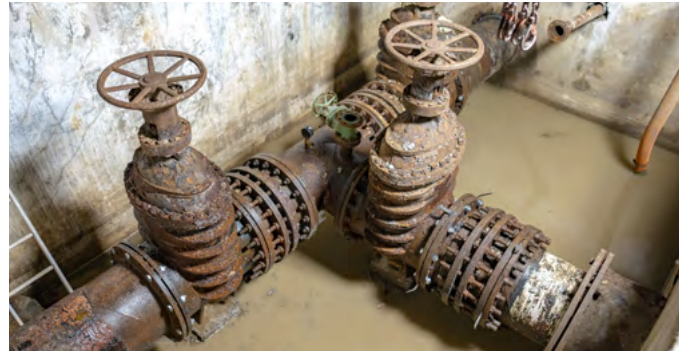
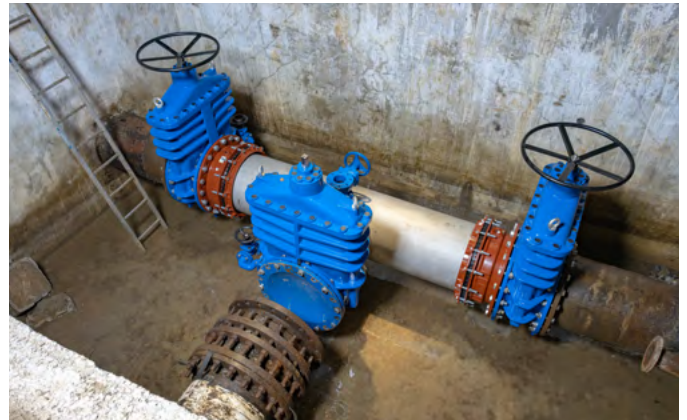
Die Arbeiten begannen um 22:00 Uhr mit dem Ablassen und Entfernen des alten Gussrohrs. Nach Mitternacht wurde das vormontierte Kreuz dank der Vorteile von MULTI/JOINT®, wie der schnellen Ausrichtung, zügig installiert. Bis 05:00 Uhr war das System getestet, gesichert und voll funktionsfähig, wodurch die Wasserversorgung aller zwölf Gemeinden wiederhergestellt wurde. Das Projekt zeigt, wie sorgfältige Planung, erfahrene Monteure und flexible Verbindungstechnologie Ausfallzeiten drastisch reduzieren können. Das sanierte Schieberkreuz bietet nun eine langlebige, korrosionsbeständige und zukunftssichere Lösung für die Wasserversorgung des gesamten Gebiets.

Für den engen Zeitplan wurden MULTI/JOINT® 3000 Plus-Kupplungen eingesetzt. Zwei DN600-Flanschadapter mit Edelstahl-Rohr ermöglichten die präzise Verbindung zwischen neuen Komponenten und der alten Gussleitung. Die Bauteile wurden direkt von GF Händler Interex-Waga geliefert, was eine reibungslose Logistik sicherstellte. Die Kupplungen erlaubten schnelle Ausrichtung, zuverlässige Fixierung und reduzierten Installationsrisiken. Technischer Support vor Ort durch Interex-Waga sorgte für eine sichere und effiziente Durchführung der Arbeiten über Nacht.
